9. Anhang

9.1. Abwasserteichanlage Söllichau

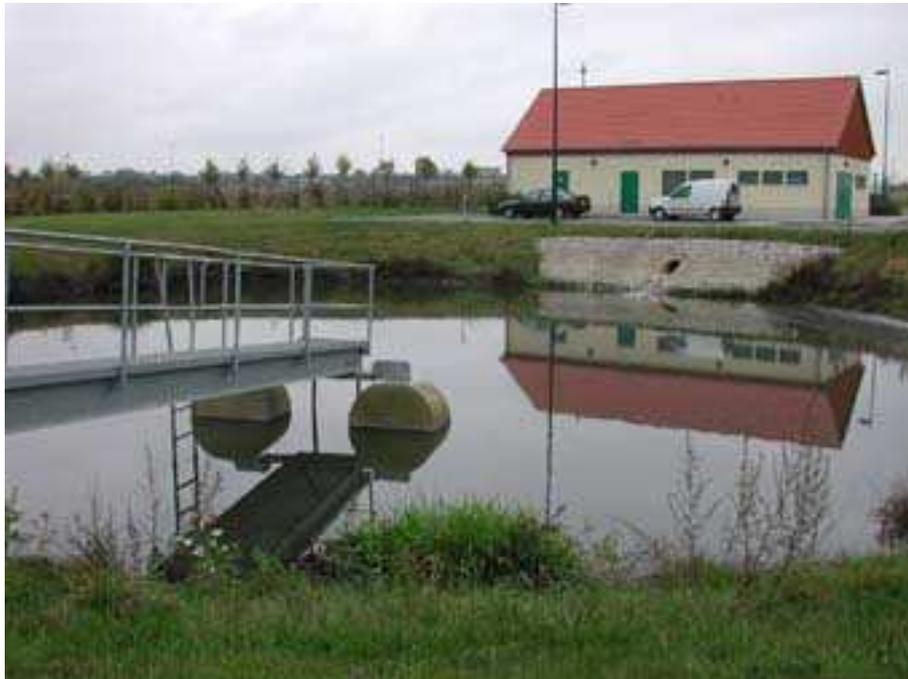
Bild 9-1: Absetzteich und Zufluß der Abwasserteichanlage Söllichau

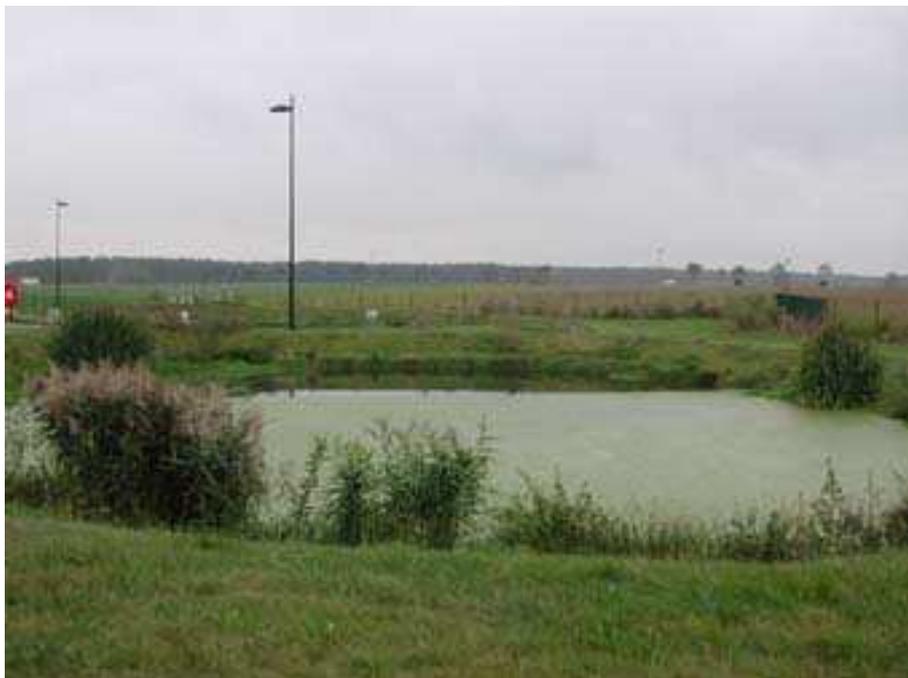
Bild 9-2: Nachklärteich mit Wasserlinsen, Abwasserteichanlage Söllichau

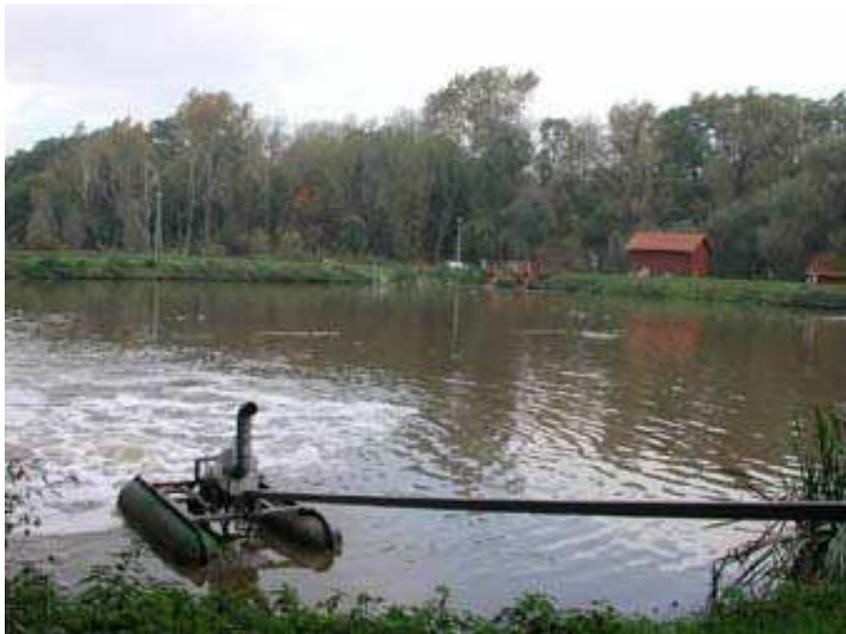
Bild 9-13: Belüfteter Teich der Abwasserteichanlage Heiligenthal

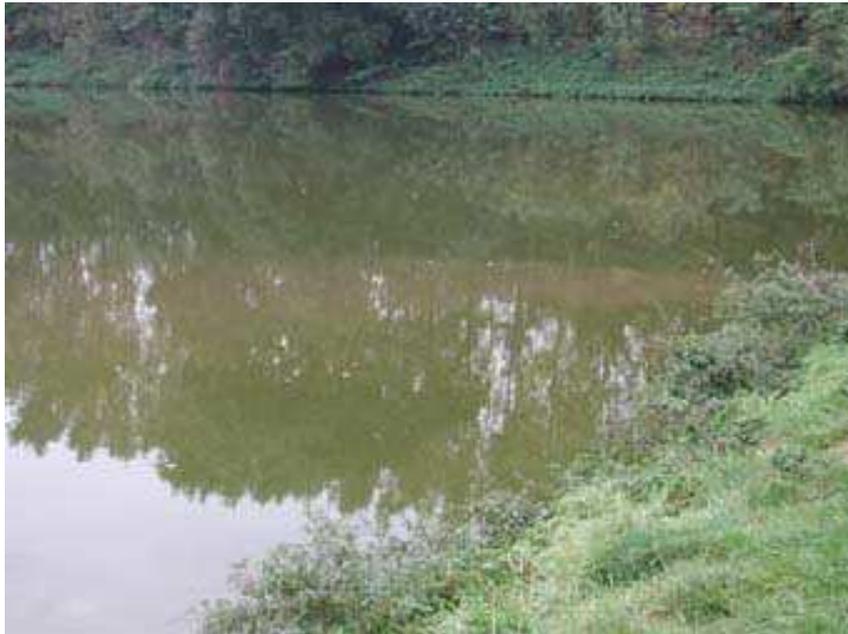
Bild 9-14: Zulauffahrte des unbelüfteten Teiches der Abwasserteichanlage Heiligenthal

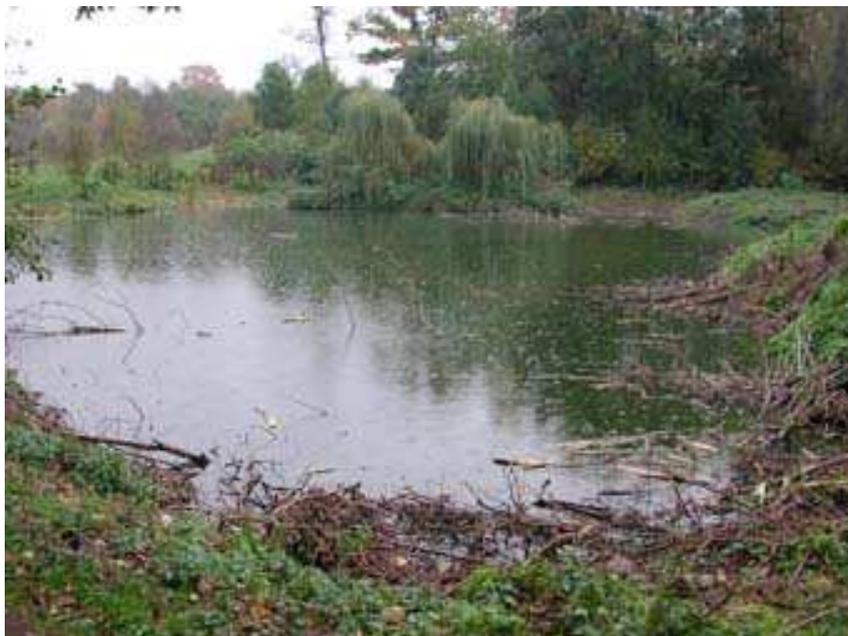
Bild 9-15: Blick auf den 3., nicht in die Abwasserreinigung einbezogenen Teich in Heiligenthal

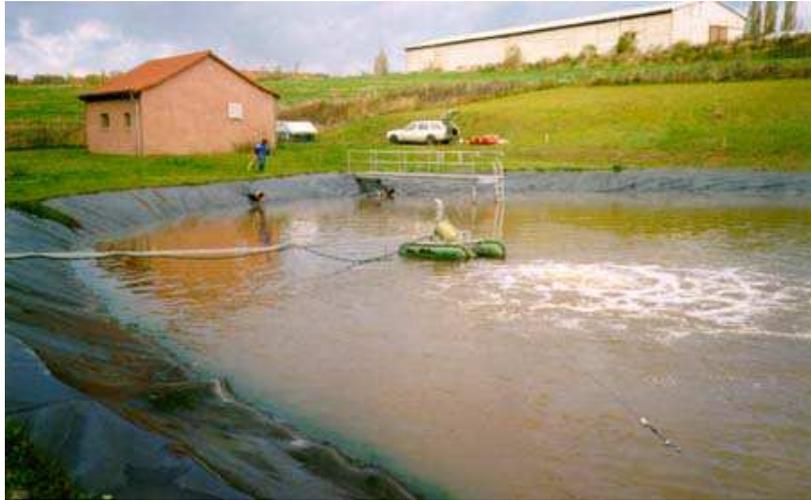
Bild 9-35: Belüfteter Teich der Anlage Walbeck, PVC-Abdichtung

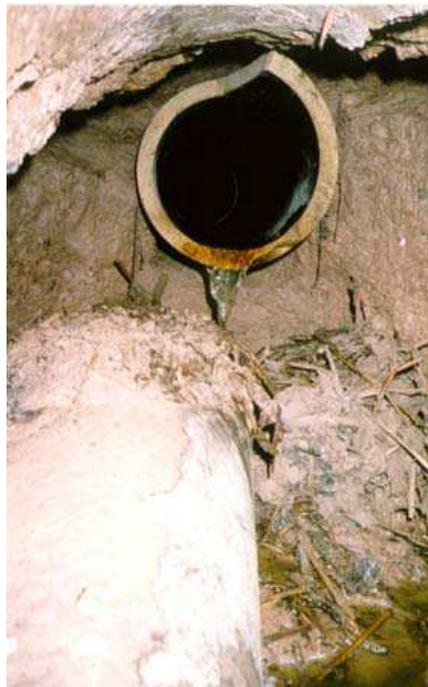
Bild 9-36: Ablauf der Anlage Walbeck, Erosionsschäden sichtbar

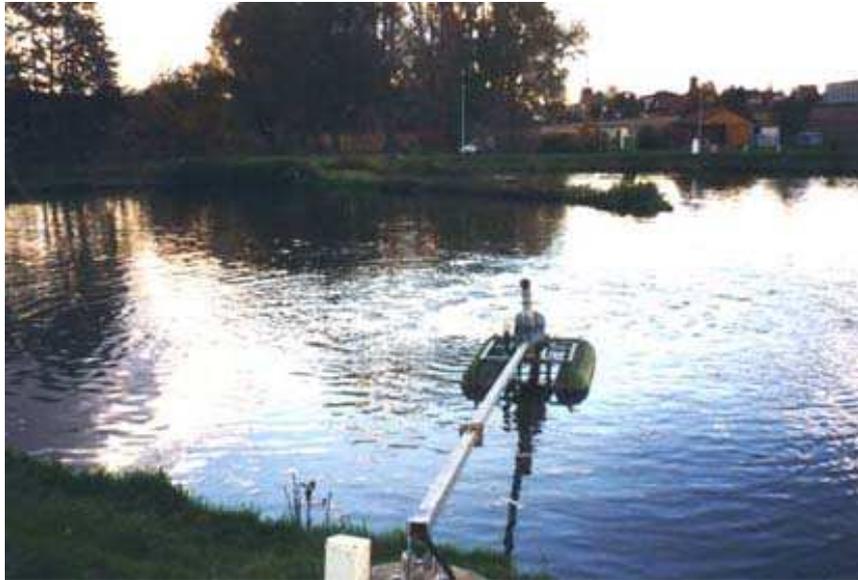
Bild 9-57: Belüfteter Teich der Anlage Warnstedt

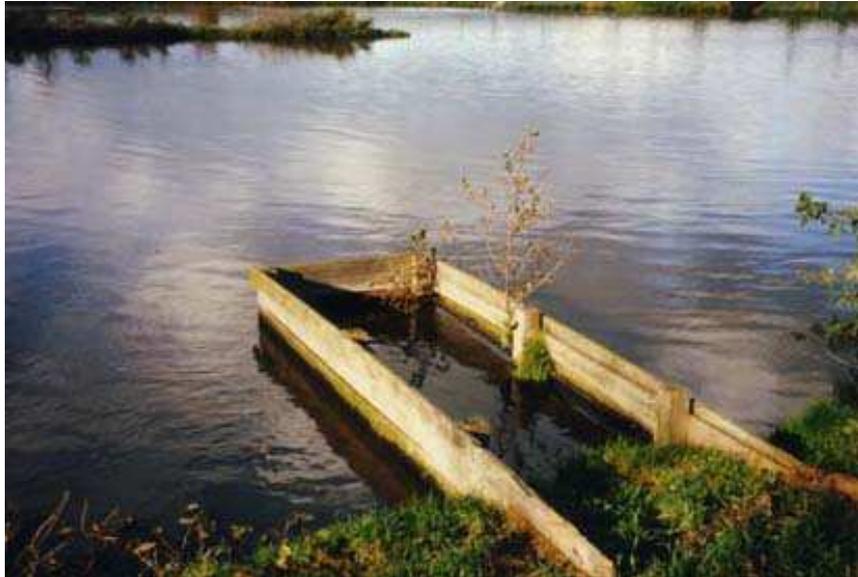
Bild 9-58: Ablauf des belüfteten Teiches der Anlage Warnstedt

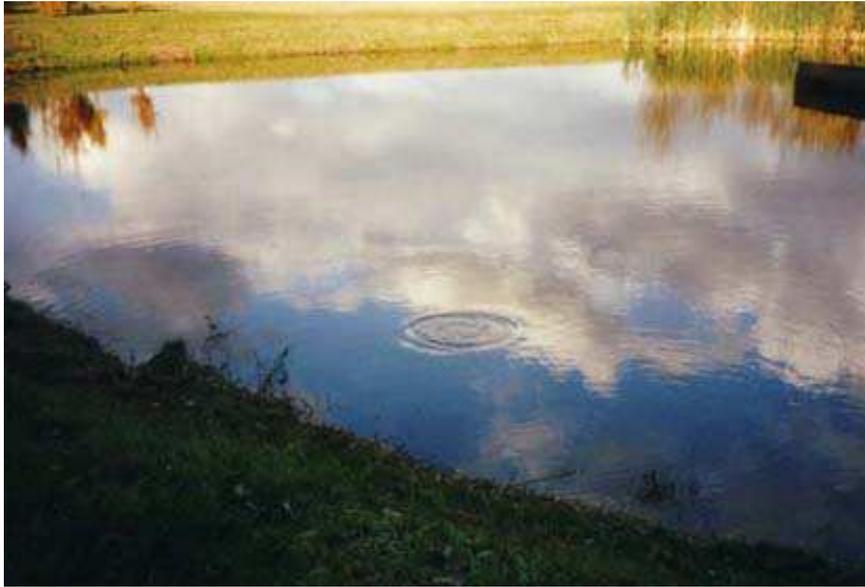
Bild 9-59: Zulauf des Schönungsteiches der Anlage Warnstedt

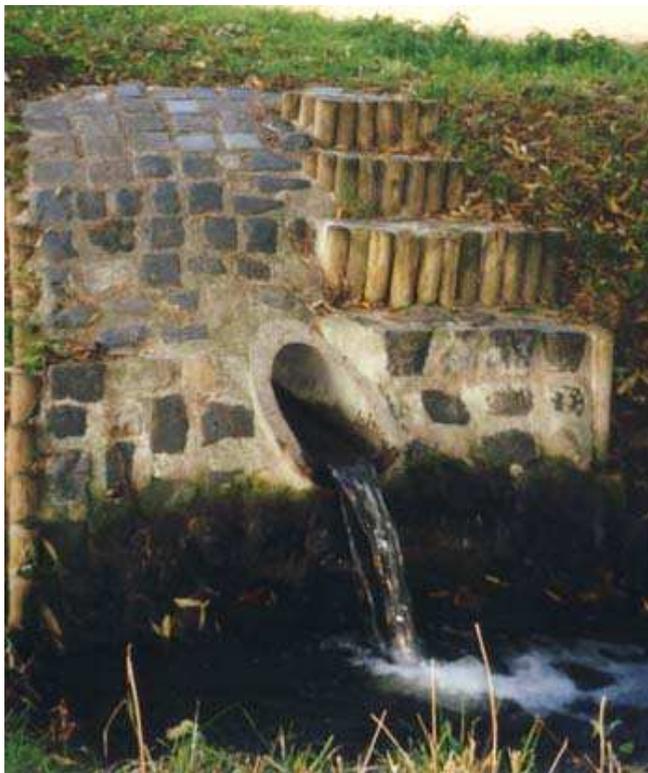
Bild 9-60: Ablaufbauwerk der Anlage Warnstedt
