**Erste Ergebnisse ausgewählter Untersuchungen
in den Flussauen Sachsen-Anhalts nach dem
Hochwasser 2013**

Überschwemmungsgebiet der Elbe im Land Sachsen-Anhalt

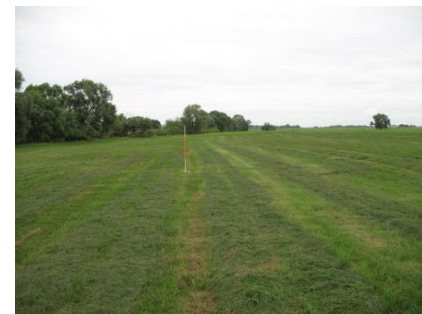
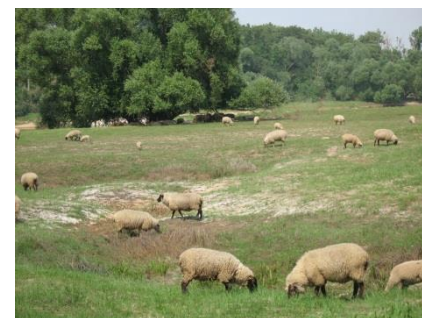
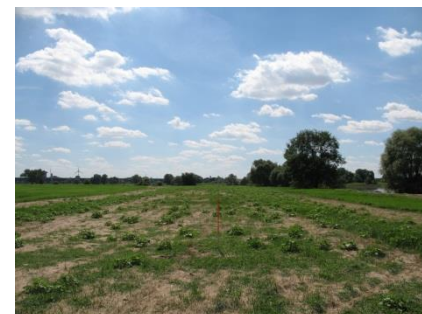
Wie sahen die Standorte nach dem Hochwasser aus?

- unterschiedliche Bewirtschaftungskonzepte
- Sedimenteinträge variieren je nach Standort

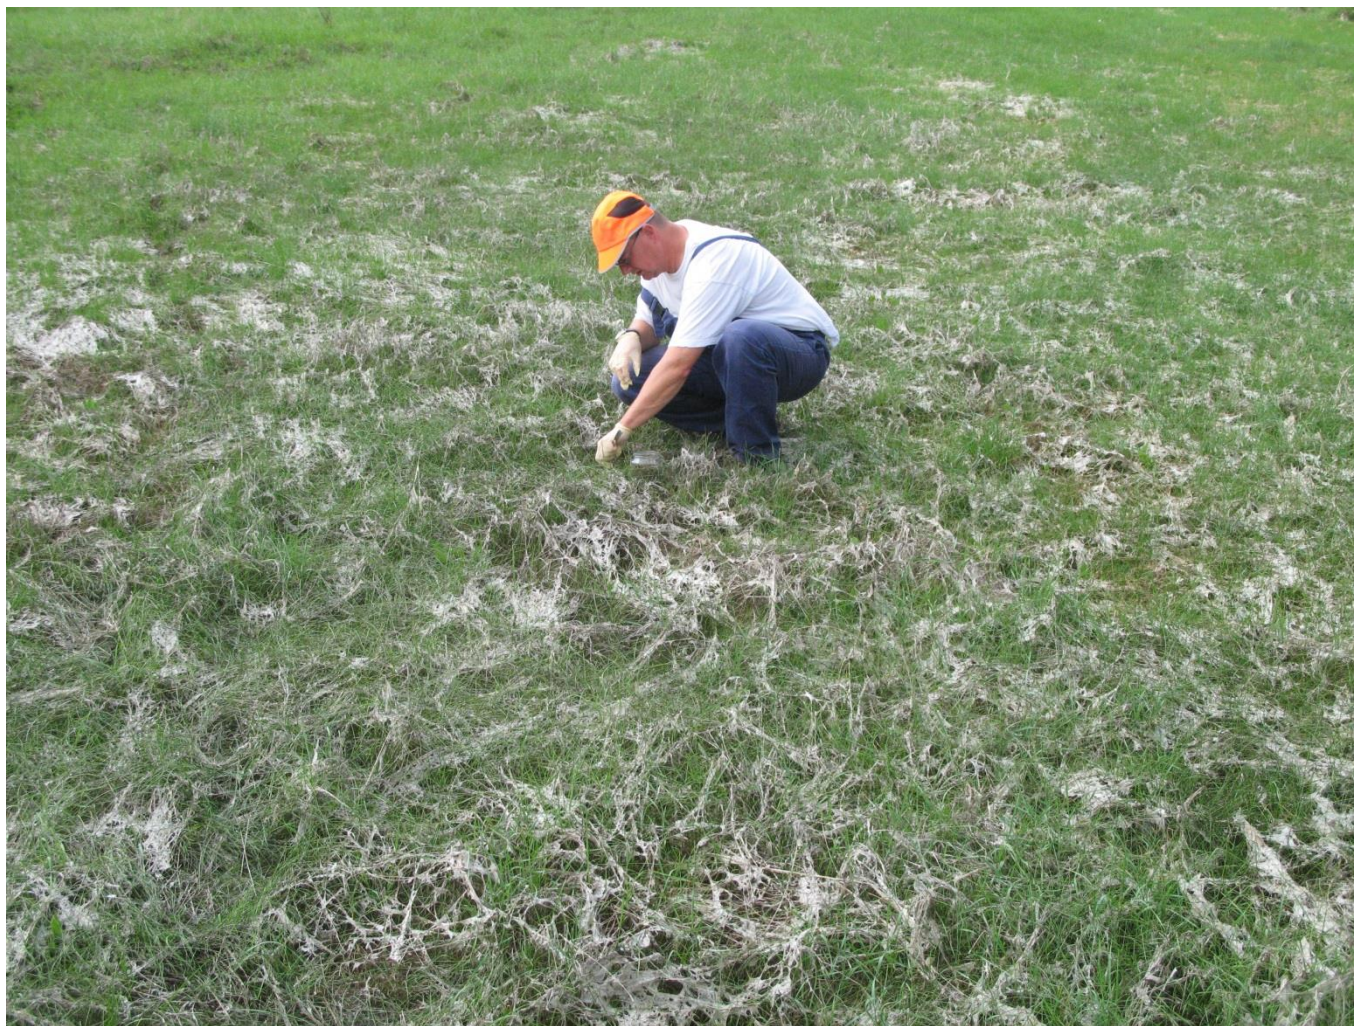
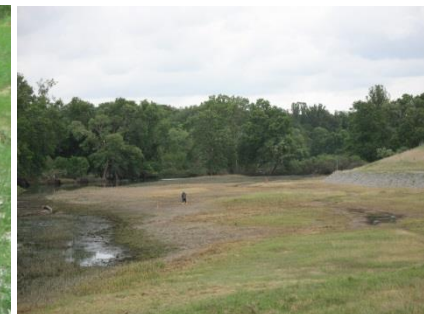
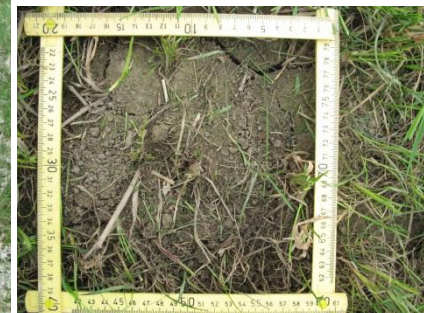
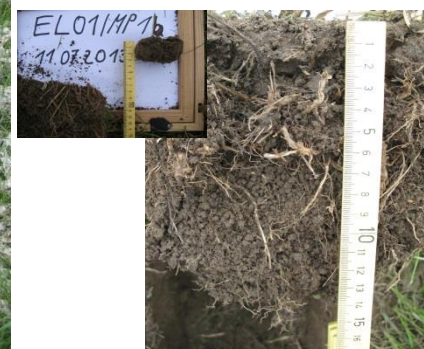
Wie wurden die Böden und Sedimente beprobt?

- Böden und Sedimente auf einer Fläche von 100 m²
- Trennung der beiden Medien über abgestorbene Krautschicht
- Parallel bodenkundliche Standortansprache

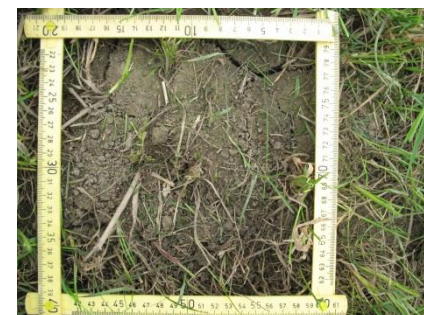
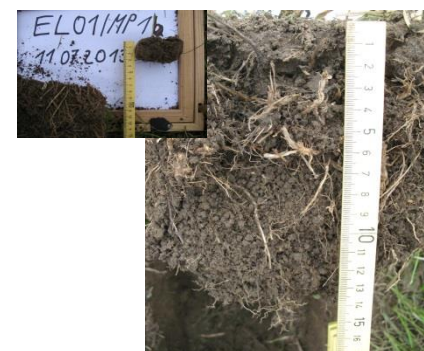
Wie wurden die Böden und Sedimente beprobt?

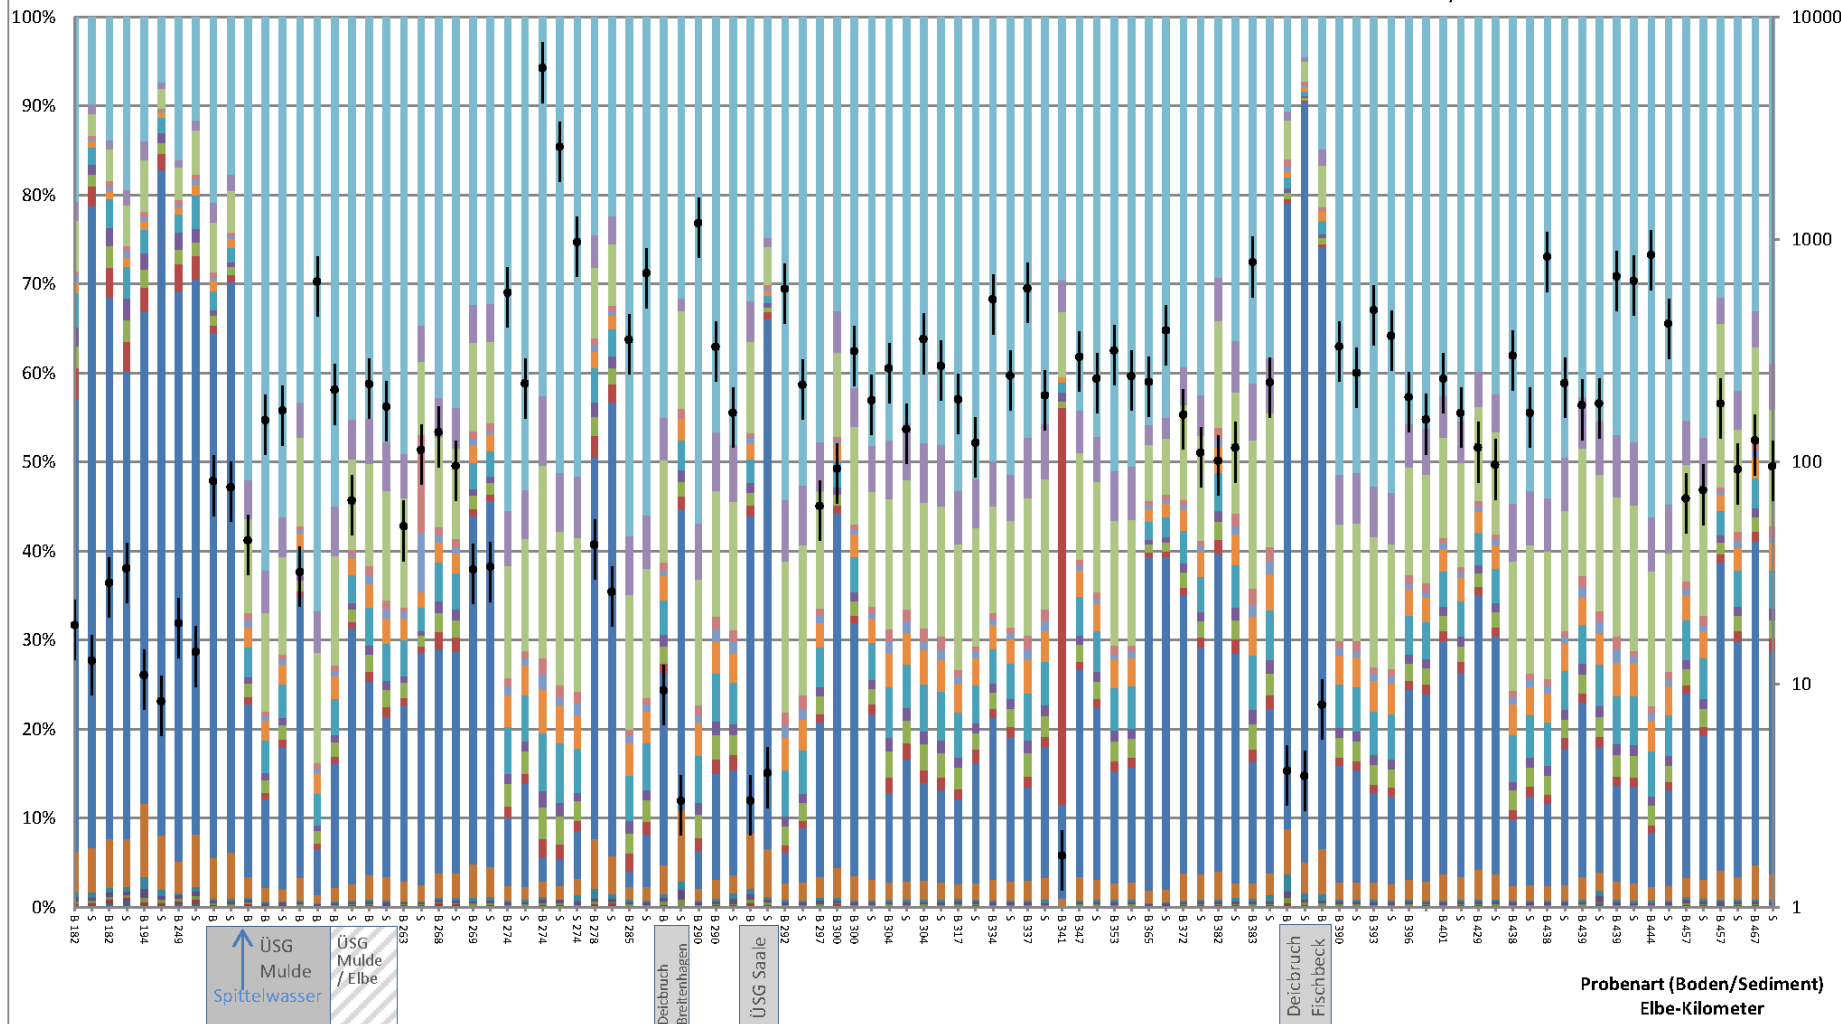
↑ ÜSG Mulde Spittelwasser
ÜSG Mulde / Elbe

Deichbruch Bredtenhagen
ÜSG Saale

Deichbruch Fischbeck

Vergleich der Ergebnisse (Stand: 15.10.2014) mit bisher bekannten Belastungen

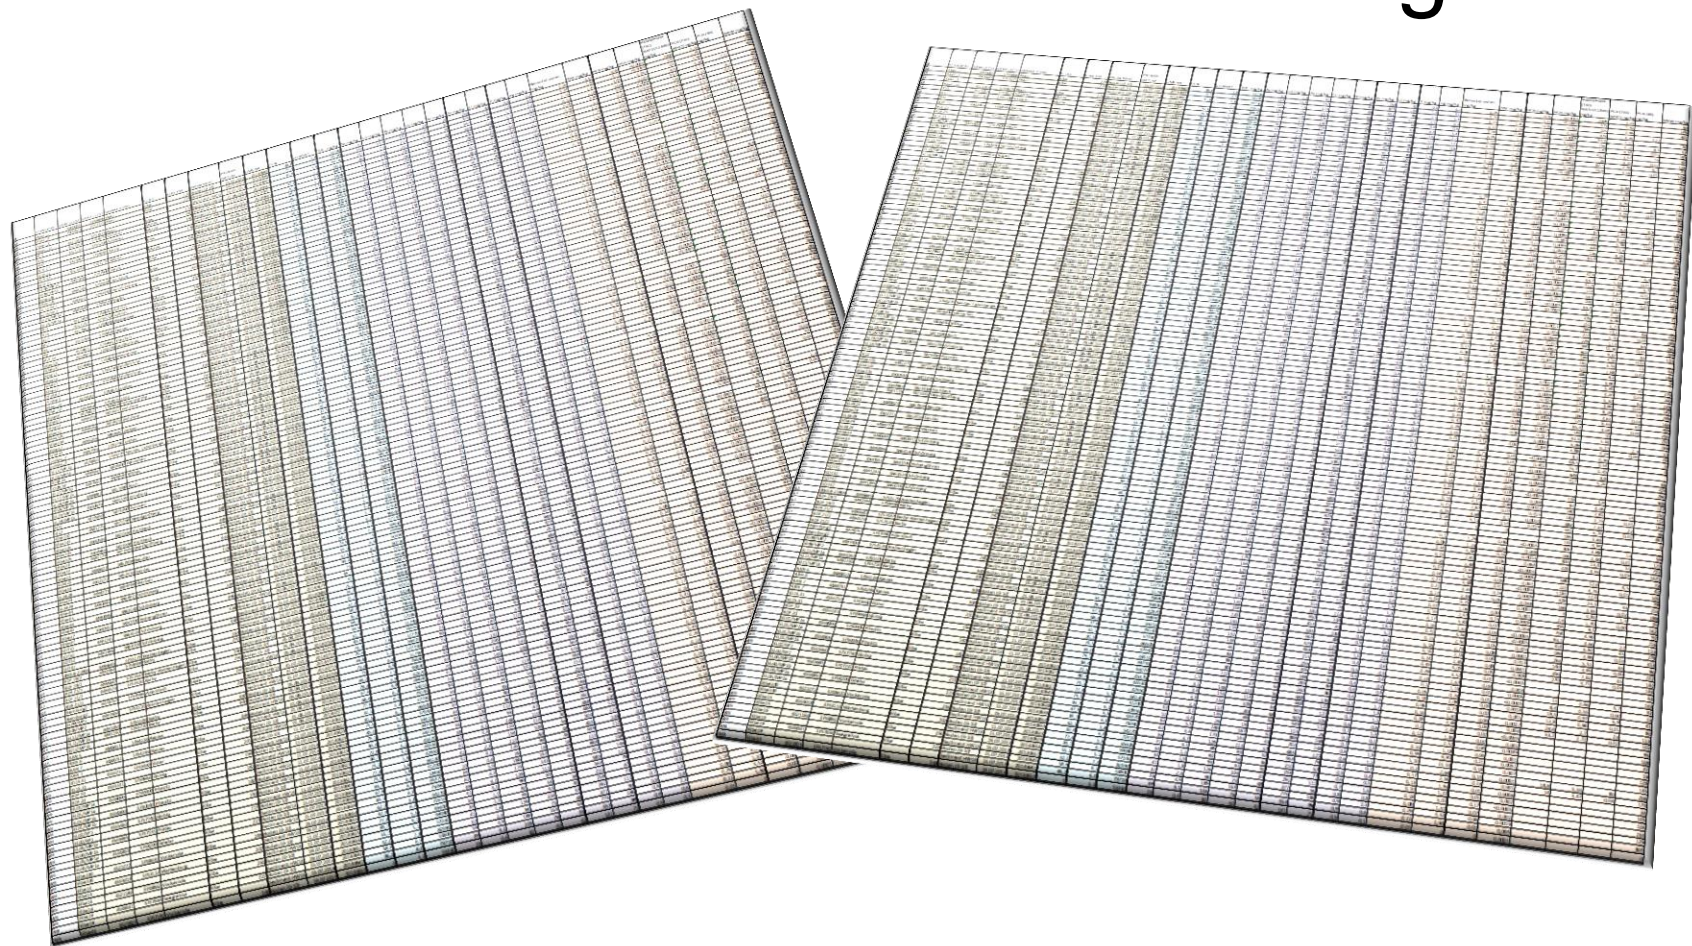
An zwei Mulde-Standorten wurden geringere Werte im Vergleich zu früheren Messergebnissen gemessen. Die 34 Standorte unterhalb der Muldemündung zeigen hingegen an sechs Standorten eine leichte Erhöhung der Konzentration. Dies beschränkt sich jedoch auf Standorte die zuvor den Maßnahmenwert der BBodSchV nicht überschritten hatten, also bisher vergleichsweise gering belastet waren.

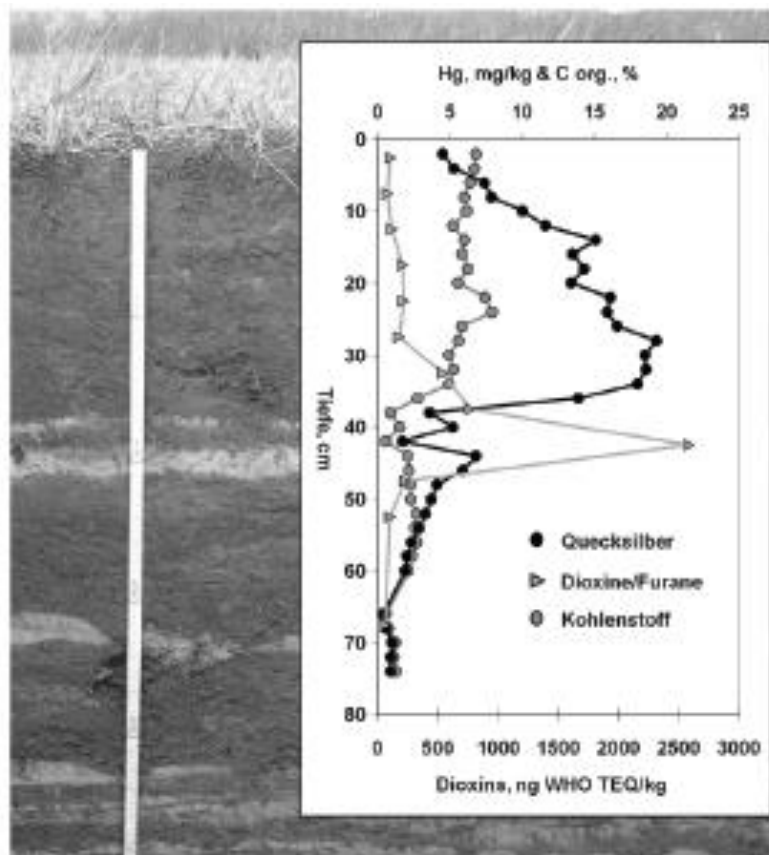
Krüger et al. 2014

Änderung der Quecksilberkonzentration in einem Tiefenprofil an der unteren Mittelelbe (NI)

Änderungen der Sedimentqualität in der Vergangenheit, begründen Tiefengradienten einzelner Parameter, entsprechend ihrer Emission im Einzugsgebiet (z.B. Quecksilber).

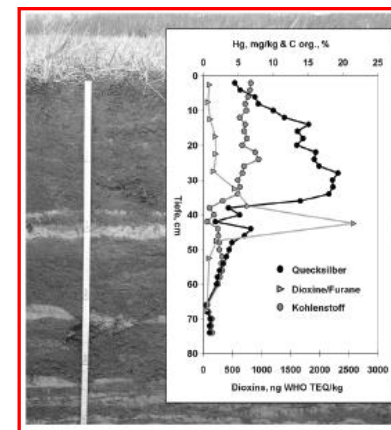
Krüger et al. 2014

Entwicklung der Uferlinie im Untersuchungsgebiet zwischen den Jahren 1775 und 1999

Verstärkte Sedimenteinträge können bei sich ändernden Sedimentqualitäten, eine Änderung der Bodenbelastung in der betrachteten Tiefe (0-10 cm) hervorrufen.

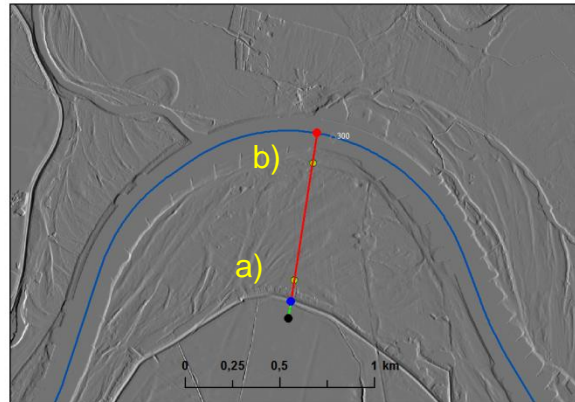
Ein Beispiel aus Sachsen-Anhalt, zwischen Saalemündung und Landeshauptstadt.

Datum / Medium	As mg/kg	Hg mg/kg
2002 / Boden	30	9
2002 /Sediment	29	9
Boden / 2013	39	7
Sediment /2013	Keine Messung

Datum / Medium	As mg/kg	Hg mg/kg
2002 / Boden	43	24
2002 /Sediment	45	15
Boden / 2013	45	13
Sediment /2013	44	5
